კულტურული მემკვიდრეობის უძრავი ობიექტის/ძეგლის სააღრიცხვო ბარათი
N 8910

1. სახელწოდება

ეკლესია მაცხოვრის "მაცხვარ"

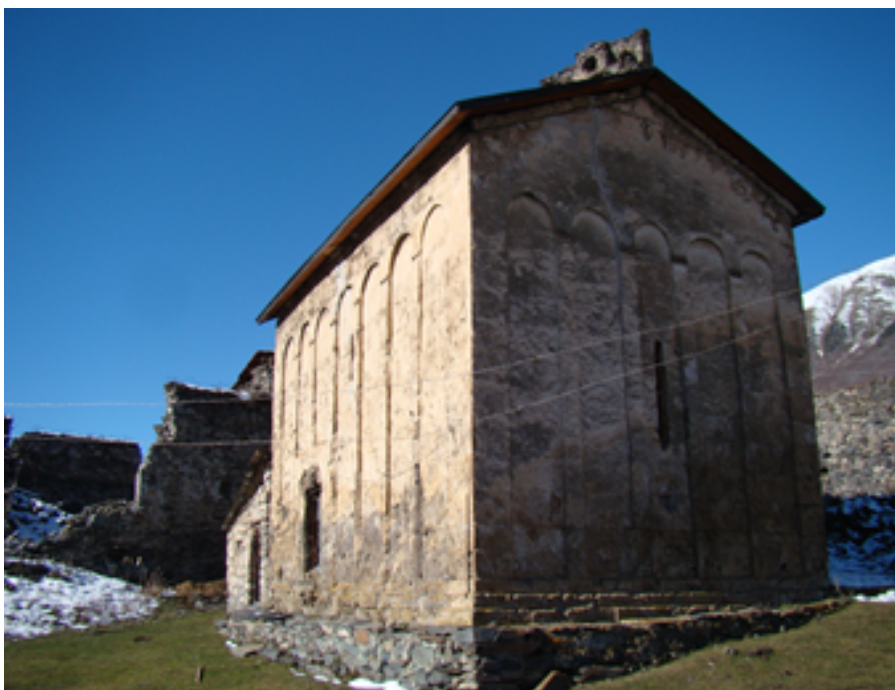
ეკლესიის მდგომარეობა არაა სახარბიელო: მნიშვნელოვნად დაზიანებულია საფასადო ნაღესობა, ხოლო მოშისვლებული თლილი კვადრების წყობა არაერთ ადგილას ამოტეხილია, როგორც მაგალითად, სამხრეთ ფასადის კარის თავზე. ცუდ მდგომარეობაშია დასავლეთის მინაშენი, რომლის შეცვლილი კედლის წყობა ცემენტით არის დამაგრებული, განახლებას საჭიროებს მინაშენის ხავსმოდებული და კედლების ზედა პირებს აცდენილი საბურავი. გაფერმკრთალებული და დაზიანებულია ინტერიერის კედლის მხატვრობა.

ეკლესია და მისი მიმდებარე ტერიტორია საჭიროებს მაღალპროფესიულ სარესტავრაციო და სარეაბილიტაციო სამუშაოების ჩატარებას.
