კულტურული მემკვიდრეობის უძრავი ობიექტის/ძეგლის სააღრიცხვო ბარათი N 24504

ბუჯის ციხის კომპლექსი

2.1 ზუსტი მისამართი	
ადმინისტრაციული ერთეული (ავტონომიური რესპუბლიკა, ქალაქი, დაბა, სოფელი)	საქართველო; იმერეთი; ზესტაფონი; ქვედა საზანო
ქალაქის რაიონი	
ქუჩა (ქუჩები)	
2.2 გეოგრაფიული /იტორიული მდებარეობა	
ისტორიული მხარე	
გეოგრაფიული ერთეულის სახელწოდება	
ისტორიული დასახლების სახელწოდება

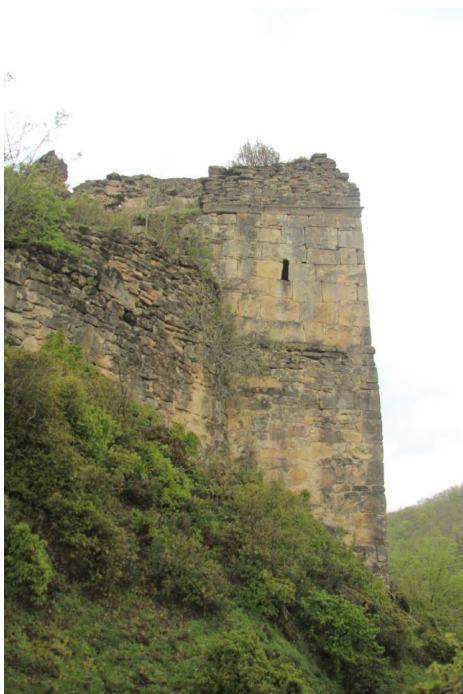
ცუდი

ჩამონგრეულია ეკლესიის ცენტრალური ნაწილის თაღი. დანგრეული და გადაყირავებულია გალავნის კედლები. ჩამოყრილია ეკლესიის საფასადე ქვები. შეინიშნება თვითნებური გაწმენდის კვალი. კერძოდ სამხრეთის ნავის საკურთხეველი ამოთხრილია, სადაც კულტურულ ფენასტან ერთად იკითხება ქვტკირის კედლის სუბსტრუქციის კვალი.
