საქართველოს კულტურის, ძეგლთა დაცვისა და სპორტის სამინისტრო

კულტურული მემკვიდრეობის უძრავი ობიექტის/ძეგლის
სააღრიცხვო ბარათი
N 30965

ეკლესია კვირაცხოველი

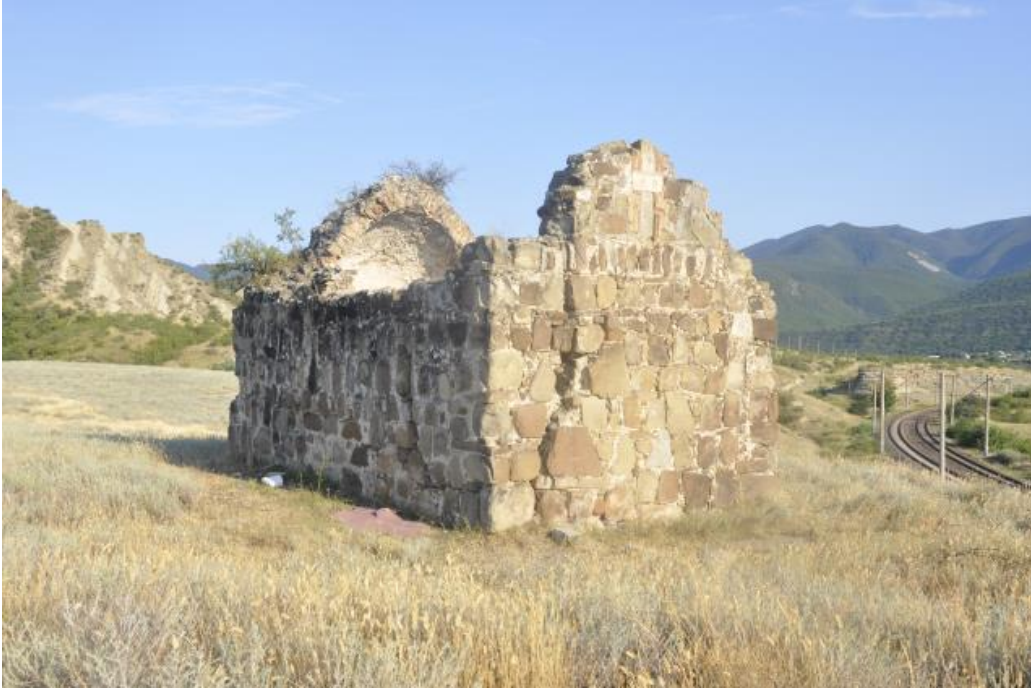
ძალიან ცუდი

ნაგებობის მდგომარეობა ძალიან ცუდია. ჩამონგრეულია კამარა, კონქიც მცირე ნაწილი, სატრიუმფო თაღი, დასავლეთ კედელზე აღინიშნება დიდი ზომის გამჭოლი ბზარი; დიდი ზომის ბზარები გვხვდება ამავე, სამხრეთ და ჩრდილო კედლებზეც, ასევე აფსიდში და კონქზე; აფსიდში ბზარების დიდი ნაწილი სარკმლისა და ნიშების გარშემოა, გადადის წითელზეც. კონქის შემორჩენილ ნაწილსა და ჩრდილო-აღმოსავლეთ კედელზე ამოსულია ხეები. ჩრდილო და სამხრეთ კედლების ზედა ნაწილები დანგრეულია, შემორჩენილია სარკმლების მხოლოდ ძირი; შიდა სივრცეში ყრია სამშენებლო მასალის ნაწილი და ამოსულია ბალახი. ინტერიერის მხრიდან, ჩამონგრეულია შესასვლელი თაღის კუთხის წყობა. ფასადზე, სამხრეთ-აღმოსავლეთ კუთხის ნაწილი გამონგრეულია.

ზზარების ზრდა, შემორჩენილი კედლების მეტად დაზიანება, კონქის ნაწილის ჩამონგრევა.
