კულტურის ისტორიისა და თეორიის საკითხები. XXX. უნივერსიტეტის გამომცემლობა, 2016, გვ.52-67.

**ქეთევან დიდმელაშვილი**

**სამთავროს ისტორიის უცნობი ფურცლები  
(არქეოლოგიური და წყაროთმოდენობითი ანალიზი)**

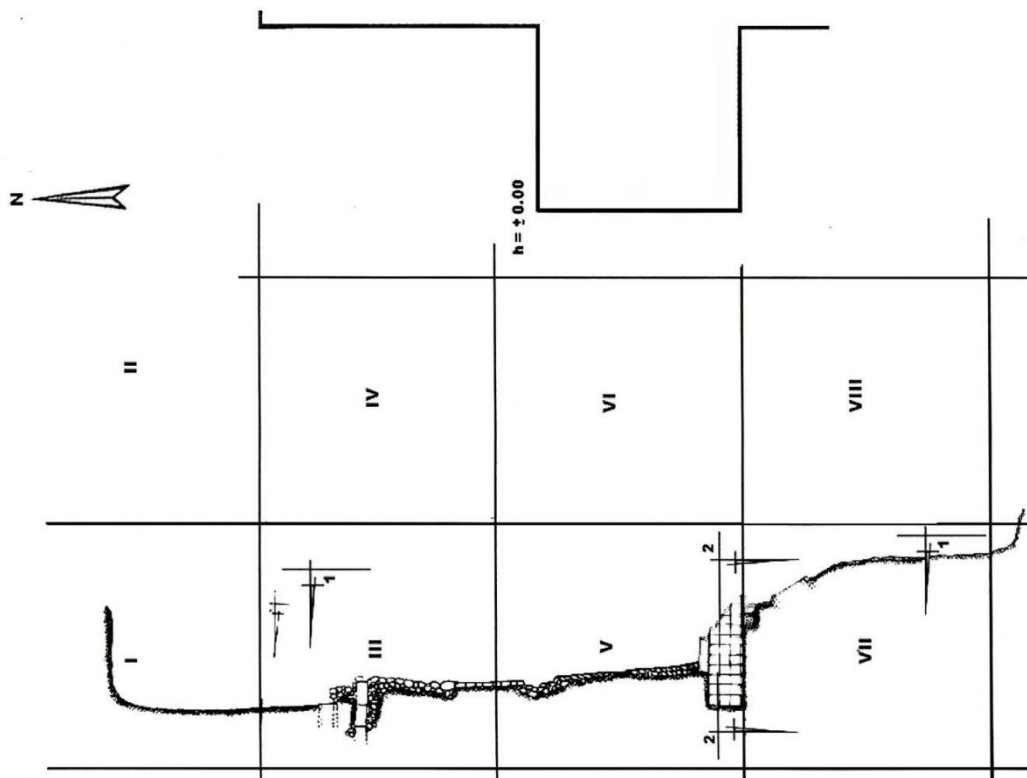
1

ტაბულა I-1,2 – სამთავროს ტაძრის დასავლეთით გათხრილი ტერიტორიის გენ.გეგმა.

მირიანის დროინდელ ტაძარს რომ თავისი სატაძრო თემი ყავდა, ამაზე მეტყველებს ტაძრის დასავლეთით 2011 წელს არქეოლოგიური გათხრების შედეგად გამოვლენილი IV-V სს. მძლავრი კულტურული ფენა<sup>1</sup> (ტაბ.I-II, IV-1). აქ გაითხარა ხუთი მცირე ზომის თონე (მათი დიამეტრი 50-52 სანტიმეტრის ფარგლებში მერყეობდა) სქელი ნაცროვანი დანალექით. ისინი მოყავისფროდ და მოწითალოდ გამომწვარი თხელკედლიანი თონეები იყო, მიწაში მცირედ ჩადგმული (სიხარულიძე . . 2011). როგორც სხვადასხვა ტერიტორიაზე წარმოებული გათხრები გვიჩვენებს, ასეთი მცირე ზომის თონეები მიწაში არ იდგმებოდა, არ ქონდათ სასულე და ძირითადად გამოიყენებოდა სატაძრო-სარიტუალო პურის დასამზადებლად (ბუჩუკური 2007: 109-111).

XI საუკუნის დასაწყისიდან უკვე მაცხოვრის ფერისცვალების სახელობის ტაძარი იგება. როგორც ჩანს, ამას მოჰყვება სატაძრო თემის გაჩენაც. რასაც ადასტურებს ტაძრის ეზოში გათხრილი მომდევნო კულტურული ფენა (ტაბ.I-II, IV-1).

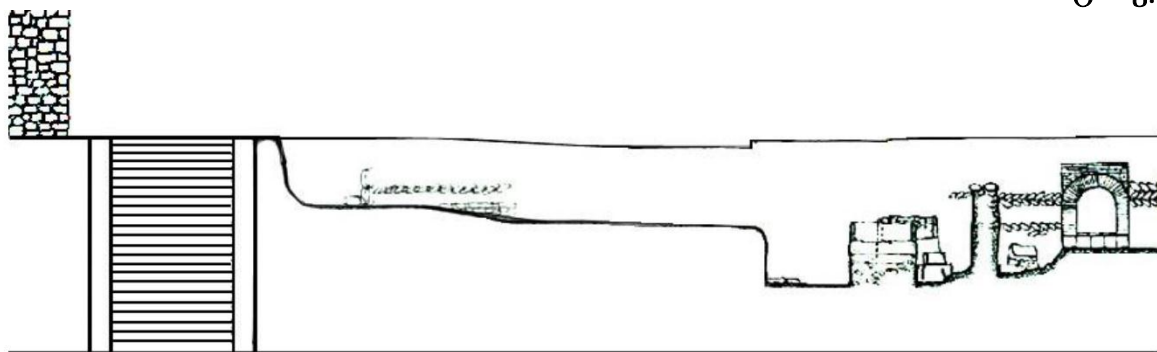
1

ტაბულა II-1,2 – სამთავროს ტაძრის დასავლეთით გათხრილი ნაგებობების ჭრილები.

რიყის ქვის კედლით ნაგები სათავსო-ნაგებობის არსებობის ზედა ქრონოლოგიის ზუსტად განსაზღვრა, სათანადო მასალის სიმწირის გამო, ძნელია. ცნობილია, რომ XVII ს. შუა ხანებში სამთავროს ტაძარი ხელახლა შეუკეთებიათ და მოუხატავთ მარიამ დედოფლის ბრძანებით (ანდლულაძე . . . 1990: 254-255; სილოგავა 2007: 20-25), მაგრამ რა ბედი ეწია დანარჩენ სატაძრო თემს, ეს უცნობია. ერთი რამის თქმა მაინც შეგვიძლია: 1850-იანი წლების დასაწყისისთვის ნაგებობა უკვე დიდი ხნის დანგრეულია (უფრო ადრე, ვიდრე საეპისკოპოსო ცენტრი მოიშლებოდა) და მისი არსებობის ფაქტიც კი სრულიად უცნობია აქ არსებული დედათა მონასტრისათვის. ამაზე ცხადად მეტყველებს ტაძრისთვის რაღაცით საპატივცემულო ქალბატონის, აზნაურის მეუღლის – კეკელა თაზიშვილის აკლდამის აქ გამართვა, რომლის დროსაც მთლიანად ჩაჭრეს რიყის ქვის კედელი და XIII საუკუნის ფენებამდეც კი დავიდნენ (ტაბ. II-1,2) (სიხარულიძე . . . 2011).

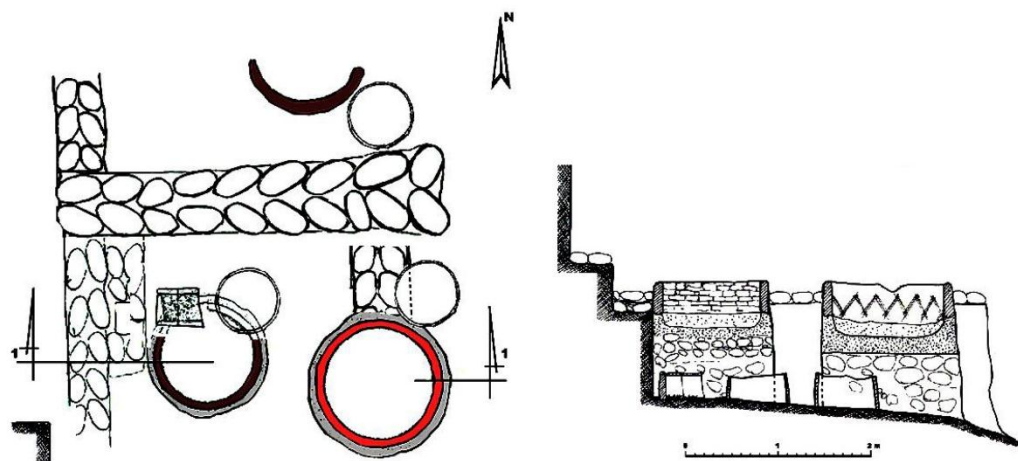
3 – სამთავროს ტაძრის დასავლეთით გათხრილი სათონეების გეგმა და სტრატეგრაფიული ჭრილი.

ამ პერიოდის სათონე ნაგები იყო ტალახით შემტკიცებული რიყისა და ნატეხი ქვის საფუძველზე ამოყვანილი ალიზის კედლებით (ისევე, როგორც წინა პერიოდის სათავსო). სათონეში გაითხარა სამი საშუალო და დიდი ზომის თონე, რომლებიც მიწაში სანახევროდ იყო ჩადგმული (ტაბ.II, IV-1). სამთავროში გათხრილი თონეები ისეთივე წესითაა დამზადებული, როგორც არაერთ სხვა ნამოსახლარზე გათხრილი თონეები. მათგან ერთი ადგილზე იყო ნაგები სორსლებით, ხოლო ორი შესაძლოა სხვა ადგილას ნაკეთები ნაწილებით ადგილზე შეეკრათ. თონეები სქელკედლებიანი და კარგად გამომწვარი გახლდათ. ზოგიერთ მათგანს შიგნიდან პურის უკეთ მოჭიდებისთვის ნაკაწრი ორნამენტიც ქონდა გაკეთებული (სიხარულიძე . . 2011; ბუჩუკური 2007: 109-111; მინდორაშვილი 2008: 41-44). თონეებში დადასტურებული თითქმის 15 სანტიმეტრიანი ნაცროვანი ფენა მიუთითებდა, რომ თონეები ინტენსიურად გამოიყენებოდა. ეს მოსალოდნელიც იყო, რადგან სამ თონეს ერთმანეთის მიჯრით არავინ გამართავდა, ამის აუცილებლობა და მოთხოვნილება რომ არ ყოფილიყო. თუ ეთნოგრაფიულ ტრადიციას გავითვალისწინებთ (პურის მოცულობას) და თონეებში ჩასაკრავ პურის ფორმად აღმოსავლური შოთის პურს მოვიაზრებთ, თონეების ზომებიდან გამომდინარე, ყოველდღიურად მათში 80-მდე პური უნდა ჩაეკრათ. ეს მაჩვენებელი იმაზე მიუთითებს, რომ სათონე საშუალოდ ტაძართან დაკავშირებულ 100 ადამიანს მაინც ემსახურებოდა.

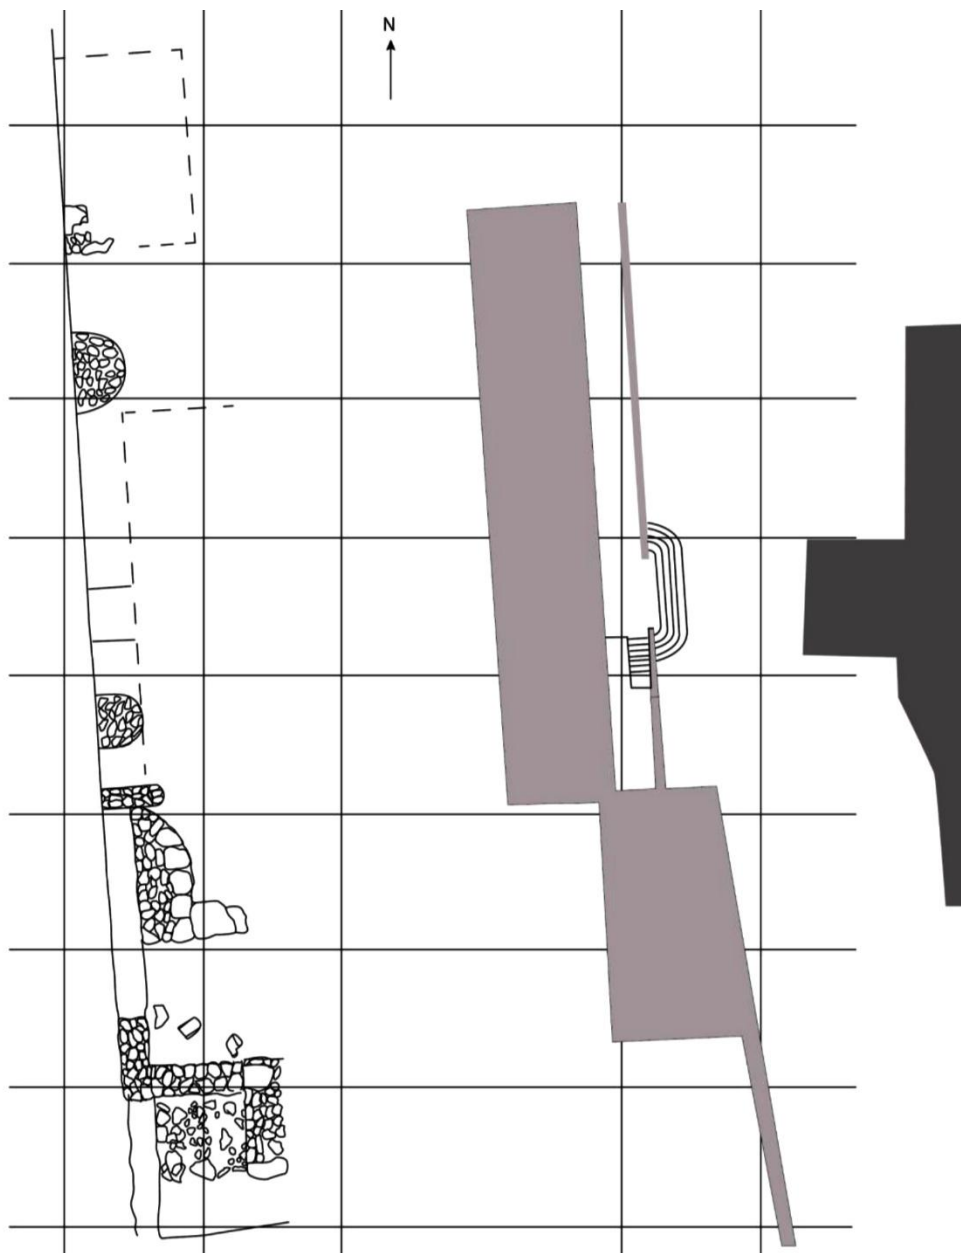
1

ტაბულა III-1,2 – სამთავროს ტაძრის დასავლეთით, სენაკების ქვეშ გამოვლენილი ნაგებობების გენ.გეგმა და ჭრილი.

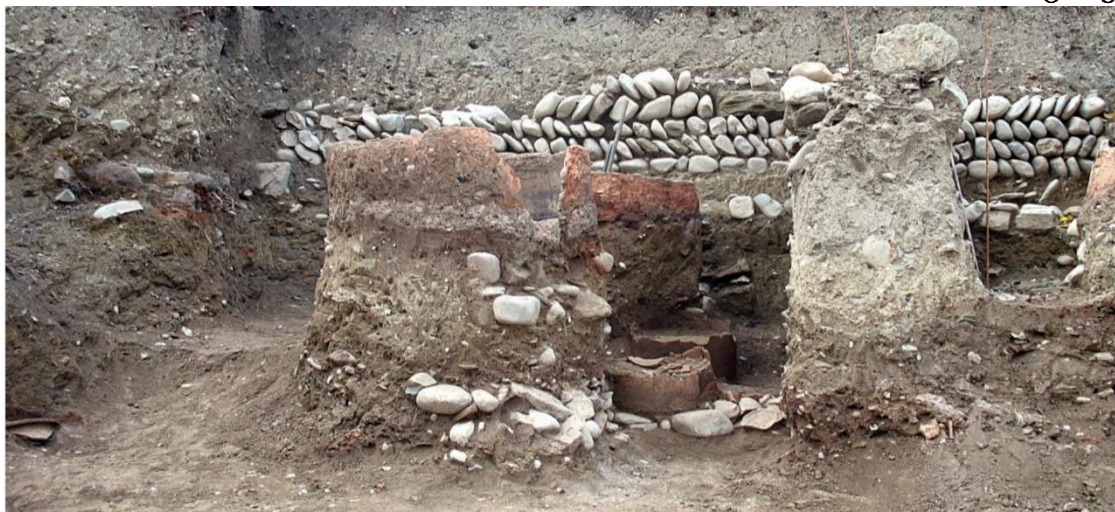
1

ტაბულა IV-1 – სათონეების სტრატეგრაფიული ჭრილი.

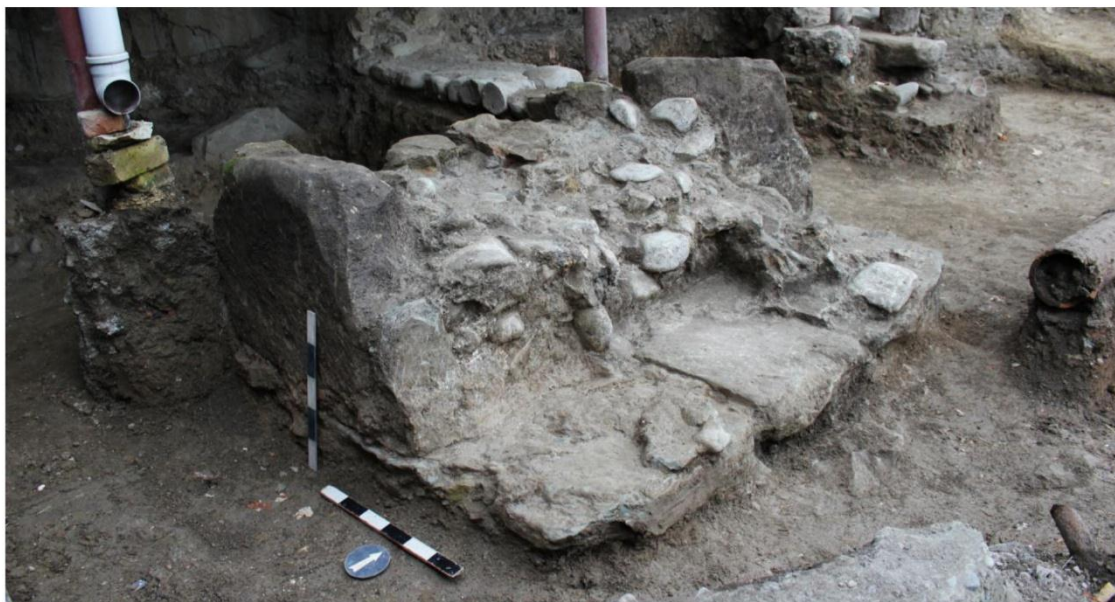
2

2,3 – სენაკების ქვეშ გაწმენდილი ნაგებობების ნაშთები.
