# საქართველოს კულტურის, ძეგლთა დაცვისა და სპორტის სამინისტრო

კულტურული მემკვიდრეობის უძრავი ობიექტის/ძეგლის  
სააღრიცხვო ბარათი  
N 20648

| სამადლო, ნაქალაქარი |

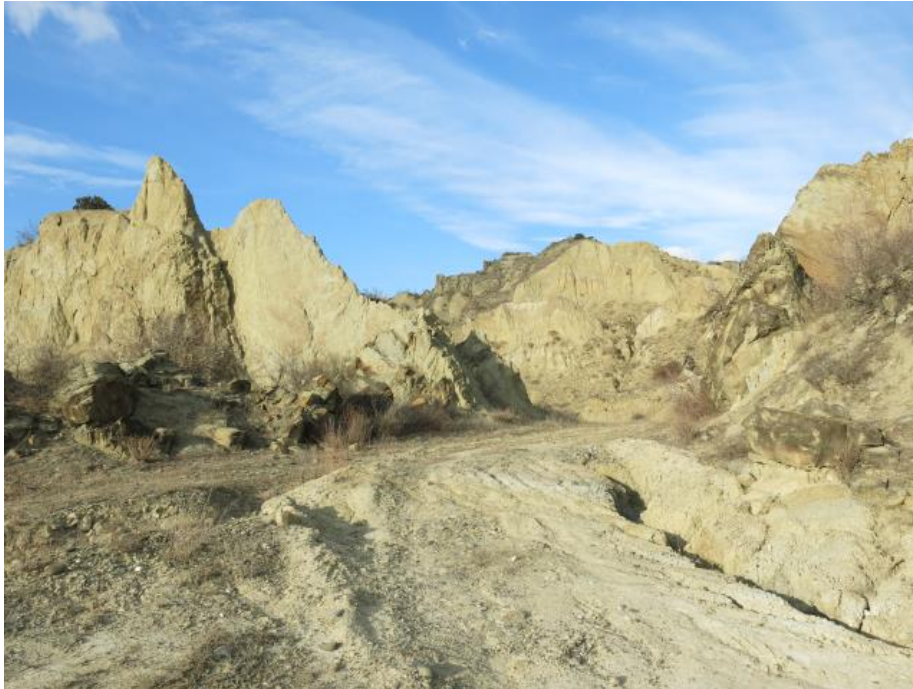
ამჟამად სამადლოს ნაქალაქარის ტერიტორია დაფარულია მინდვრის მცენარეული საფარით. ზედაპირულად რაიმე ნაგებობის კვალი არ იკვეთება.

ეროზიამ და გამოქარვის პროცესმა შესაძლოა გამოიწვიოს კულტურული ფენების დაზიანება.
