# საქართველოს კულტურის, ძეგლთა დაცვისა და სპორტის სამინისტრო

კულტურული მემკვიდრეობის უძრავი ობიექტის/ძეგლის  
საადრეცხო ბარათი  
N 39234

ივანე უნდილაშვილის საცხოვრებელი სახლი

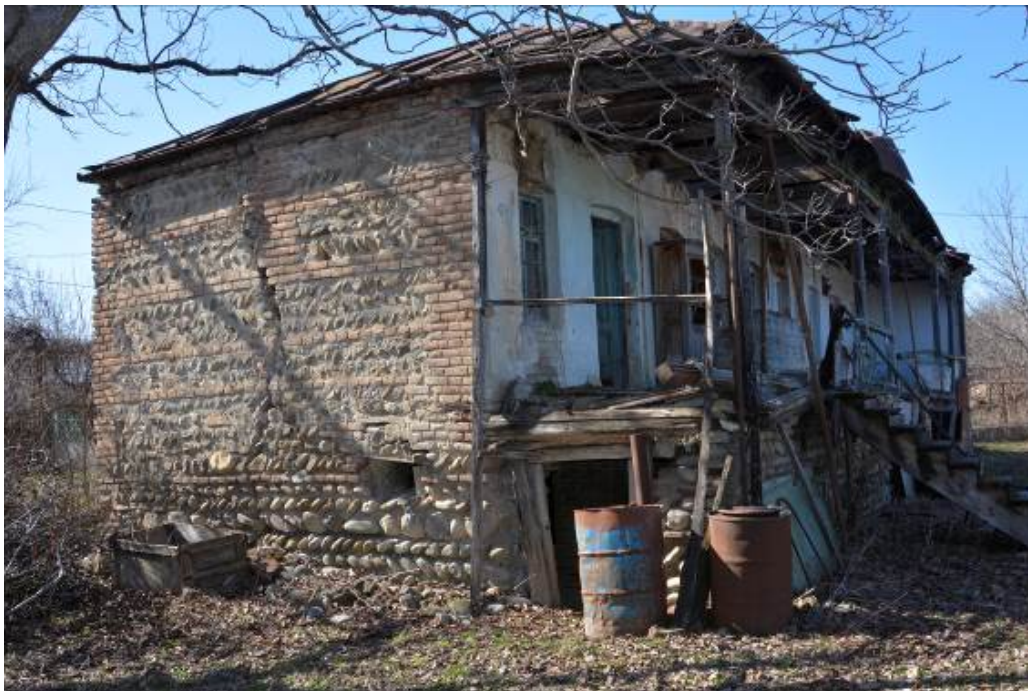
ერთსართულიანი ნაგებობა, რომელიც ცოკოლის მაღალ სართულს ეყრდნობა, გეგმით წაგრძელებული ფორმის სწორკუთხედს შემოწერს.

საცხოვრებელი სახლი სივრცეში თავისუფლად დგას. მას რიყის ქვის და ახალი (ე.წ. რუსული) აგურით ნაშენი ყრუ ზურგი აქვს. სახლის ზურგის მხოლოდ ერთი ფრაგმენტია რიყის ქვისა. ეზოს ძირითადი სივრცისკენ შენობა გრძივი ფასადის გასწვრივ განვითარებული ხის ღია, ჭვირულმოაჯირიანი აივნით იყურება. აივნის ერთ გვერდზე, მარცხნივ (პირით აივნიანი ფასადისკენ) ხის სწორხაზოვანი კიბეა მიდგმული. აივანი გრძივი გვერდით რიყის ქვისა და აგურის წყობით აშენებულ კედელს ეყრდნობა. ეს ცოკოლია, რომელიც აივნიანი ფასადის შუა მხარეს მიუყვება. აივნის შიდა, საფასადო სიბრტყე მშვილდა თაღით დაბოლოებული ფანჯრის და კარის ღიობებით არის დანაწევრებული.

შენობას ქანობიანი სახურავი აქვს და თუნუქის ფურცლებით არის გადახურული.

საცხოვრებელმა სახლმა დიდად დაზიანებულმა მოაღწია დღემდე. თუნუქის გადახურვის დიდი ნაწილი გაუმართავია. განსაკუთრებით დაზიანებული აივნის გადახურვაა. მისი ხის კოჭები დამპალია, იატაკი დეფორმირებული. აივანზე მიდგმული ხის კიბე მორყეულია. აივნის მოაჯირის ჭვირული ელემენტები დაკარგულია. გადარჩენილია ხის კრონშტაინების მწკრივი და ჭვირული ფარდის ოთხი ფრაგმენტი (ჭვირული ფარდის სხვა ფრაგმენტები სახლშია შენახული).

გვერდით ფასადს აქვს ვერტიკალური ბზარი. ინტერიერში, ისევე როგორც აივნისპირა საფასადო კედელზე ბათქაშის დიდი ფრაგმენტებია ჩამოცვენილი.

| უნდა მოხდეს ნაგებობის კონსტრუქციული მდგომარეობის შესწავლა და დაიგეგმოს შენობის გამაგრება და რესტავრაცია. |
